RELATÓRIO FINAL	Número: 006/PPCN	Emitente: ICEA	UAS
	Data: 07/06/2021	Solicitante: Diretor do ICEA

Inspeção em voo de auxílios visuais (PAPI) com o uso de UAS

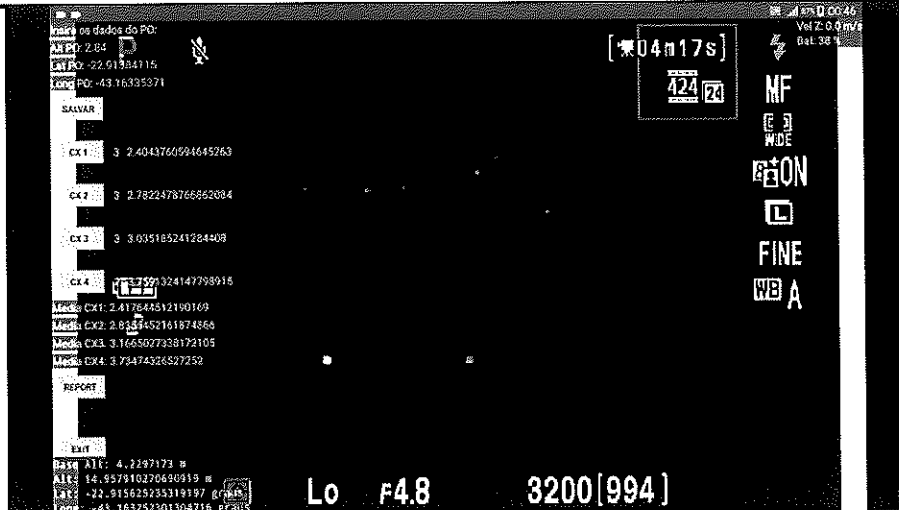
Figura 3 – Interface do aplicativo

A inspeção realizada com o UAS utilizou um aplicativo para tablet para a coleta dos dados de posição (3D) do UAS e registro dos eventos de transição das luzes do PAPI. Esse aplicativo, então, com base nos dados coletados, calculava os ângulos das transições, registrando os resultados em um relatório simplificado. Cabe ressaltar que, como o objetivo do projeto era realizar uma prova de conceito e não desenvolver um produto operacional, o layout do relatório gerado pelo sistema (Figura 2) não obedeceu ao modelo previsto no MANINV. Pela mesma razão, a interface do aplicativo (Figura 3) pode ser melhorada e ter funcionalidades adicionadas, tais como acesso à base de dados do ICA ao invés da inserção manual dos dados geográficos de PAPI, Ponto de Origem (PO) e cabeceira.

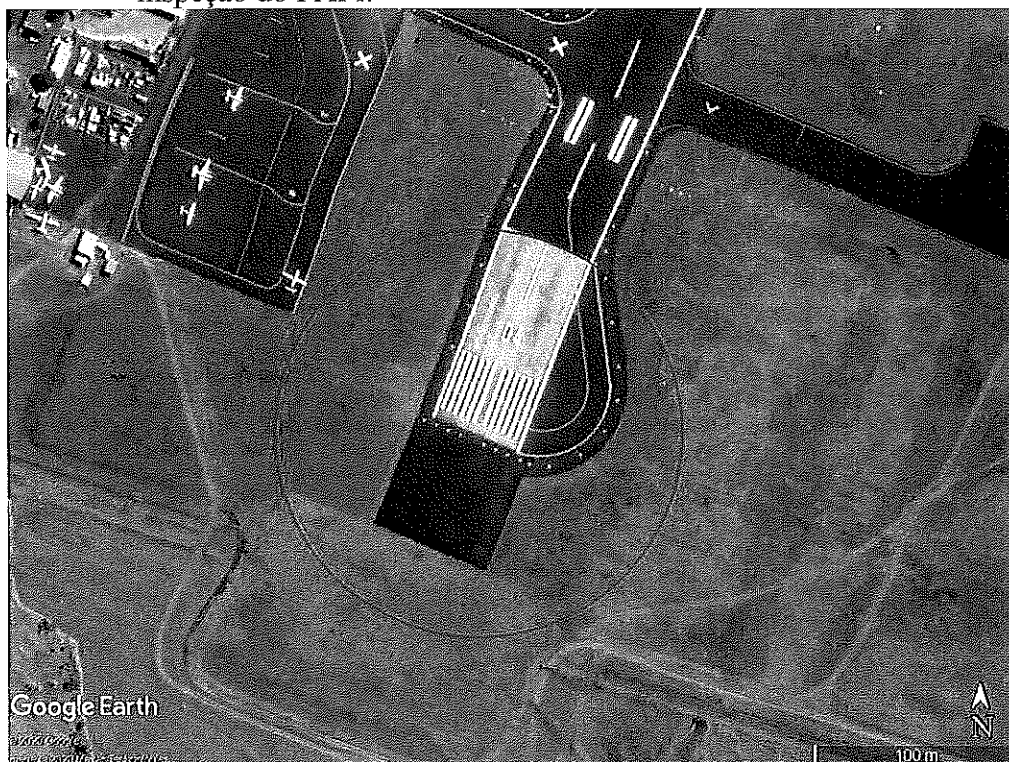
Figura 8 - Área de operação da aeronave não tripulada (THR 04)

- a) Deslocamento longitudinal à pista: A partir da cabeceira da pista, a RPA é elevada a uma altura de cerca de 5 a 15 metros e deslocada longitudinalmente próximo ao eixo da pista, até ser possível observar a transição da última caixa do PAPI da luz vermelha para a luz branca. Em seguida, a RPA é conduzida de volta à vertical da cabeceira. Esta manobra é repetida tantas vezes quanto for necessário para a Equipe UAS coletar os dados da inspeção do PAPI.

- b) Deslocamento lateral à pista: A partir da cabeceira da pista, a RPA é elevada a uma altura de cerca de 5 a 15 metros e deslocada perpendicularmente ao eixo da pista, até ser possível observar a última caixa do PAPI apagar. Em seguida, a RPA é conduzida de volta à vertical da cabeceira e deslocada perpendicularmente ao eixo da pista, em sentido contrário ao primeiro, até ser possível observar a primeira caixa do PAPI apagar. Esta manobra é repetida tantas vezes quanto for necessário para a Equipe UAS coletar os dados da inspeção do PAPI.
